Feljegyzés

Készült 2017. július 13.-án:

- Szikszó forgalom szabályozó állomás forgalmi irodájában,
- Szikszó - Vásártér megállóhely épületében,
- Bodrogolaszi és Szegi megállóhelyen.

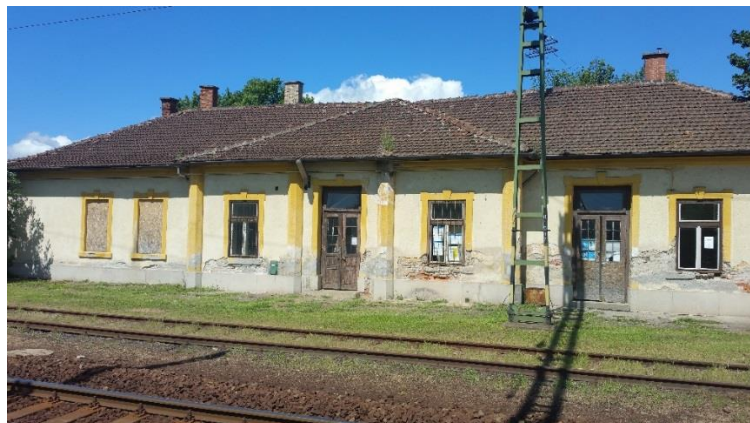
- Az utasok által használt váróteremben nincs írásos utastájékoztató, nem található óra. Az épületen nincs feltüntetve az állomás neve, ezért amikor az utas leszáll, nem tudja beazonosítani az állomást.

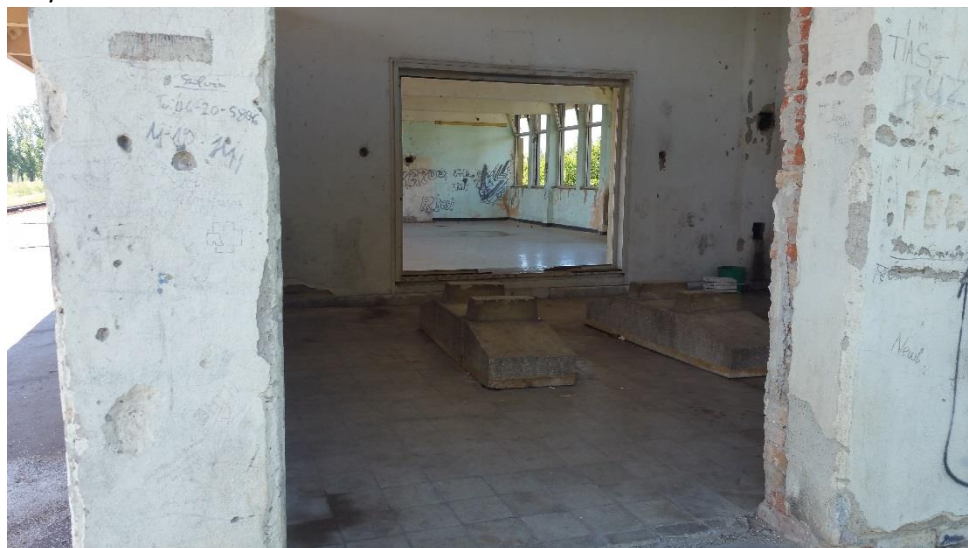
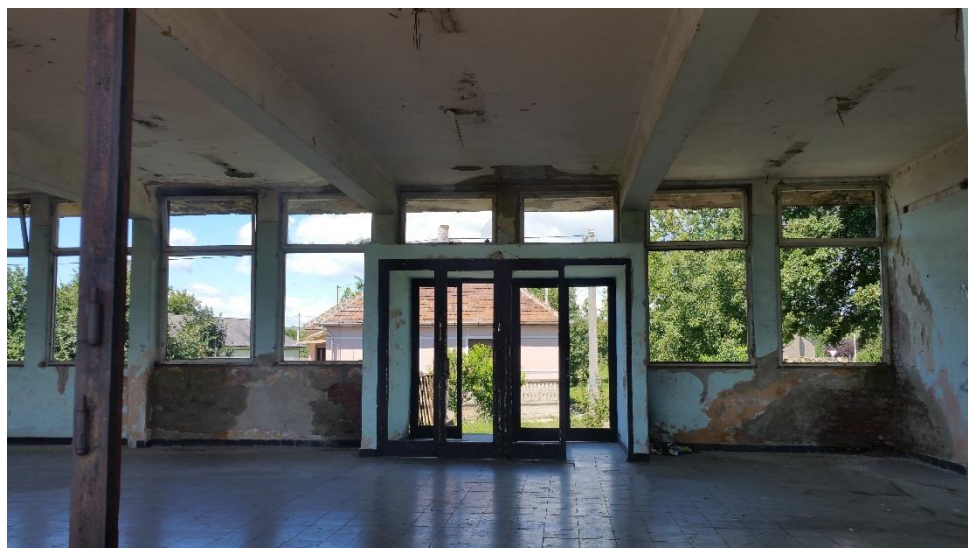
Sziksó - Vásártér megállóhelyen az utasok által használt épület állapota kritikán aluli és balesetveszélyes.

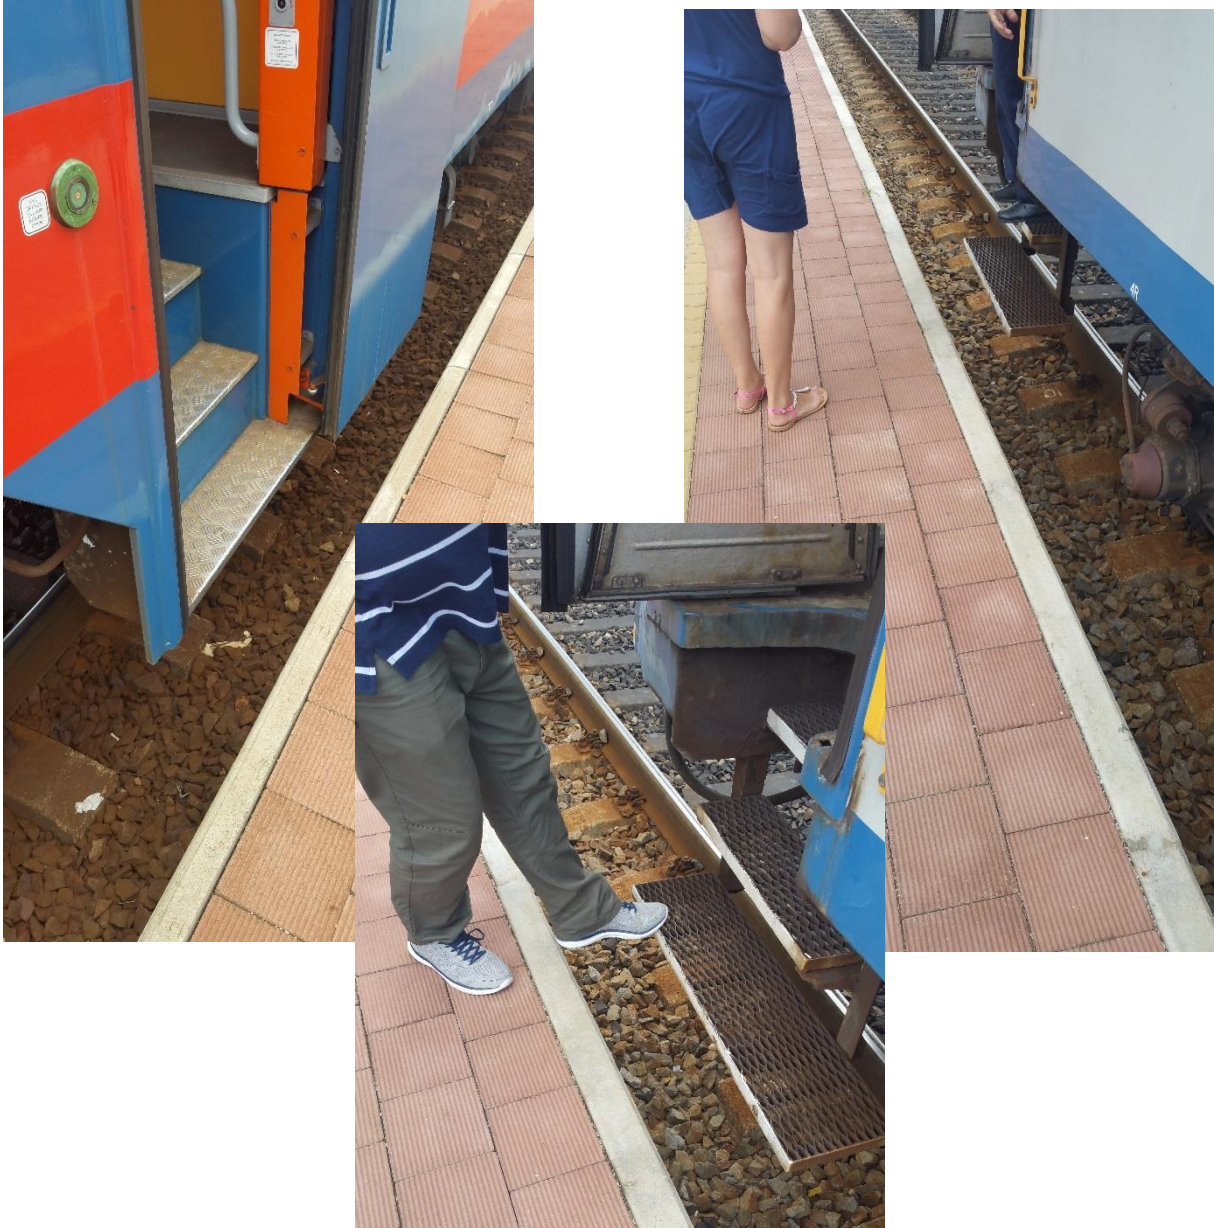
Szegi és Bodrogolaszi (Erdőbénye is, de ott nem történt bejárás) megállóhelyeken a nemrég kiépített új peron balesetveszélyes, mert a személykocsi lépcsője és a peron közötti távolság olyan nagy, hogy könnyen balesetveszélyes állapotot idézhet elő (közé eshet egy ember, ami már egyszer meg is történt a jegyvizsgáló kollégák elmondása alapján).
